지게차 포크에서 작업 중 추락

재해개요

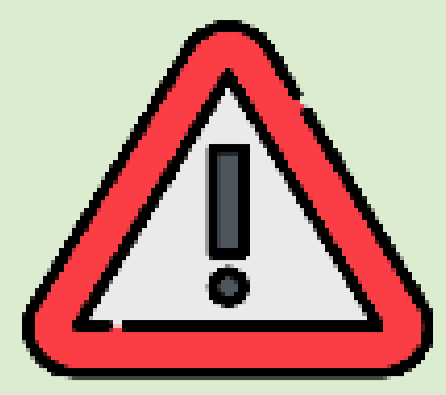
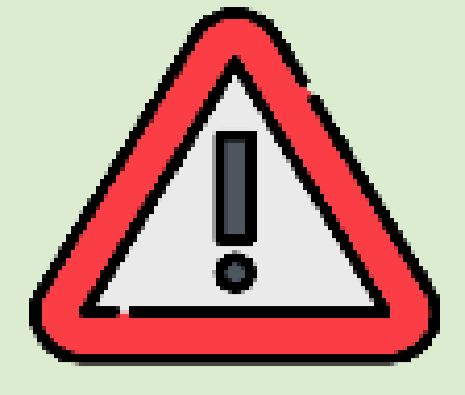
2024. 11. 00.(금) 00:00경 경기도 소재 00000(주) 옥외 폐기물 저장소에서 외국인 근로자 2명이 지게차 포크 위 팔레트에 적재된 폐기물을 암롤박스에 투하하는 작업을 하던 중 팔레트가 포크에서 밀리며 몸 균형을 잃고 약 2.6m 아래의 바닥으로 추락하여 부상함

- (지게차 승차석 외 탑승) 차량계하역운반기계 사용 작업 시 승차석이 아닌 포크의 팔레트 위에 탑승함
- (지게차 주용도 외 사용) 지게차를 화물의 적재하역 용도가 아닌 추락위험이 있는 고소작업 용도로 사용
- (추락 방지조치 미실시) 추락 위험이 있는 장소에서 작업을 하였으나 작업발판 설치, 안전대 착용 등 추락위험 방지조치를 하지 않음

- 추락 등 위험 방지조치가 안 된 상태에서 지게차 포크 등 승차석 외 탑승 금지
- 화물의 적재하역 작업 외의 포크 위에서 고소작업 등 작업 실시 금지

- 추락 위험 장소에서 작업을 할 경우 비계조립 등 작업발판을 설치
- 작업발판에는 추락을 방지하기 위한 안전난간 설치 등 방호조치 실시
- 작업발판 및 안전난간 설치가 곤란할 경우 안전대를 착용하고 적정 높이 및 강도의 안전대 부착 설비에 연결 후 작업

- 취급 대상 물체의 재질, 형태, 크기 및 작업 내용에 따라 클램프 등 적합한 기능이나 용도의 지게차를 사용
